Iniezioni di resina poliuretanic idroespansiva o acrilica

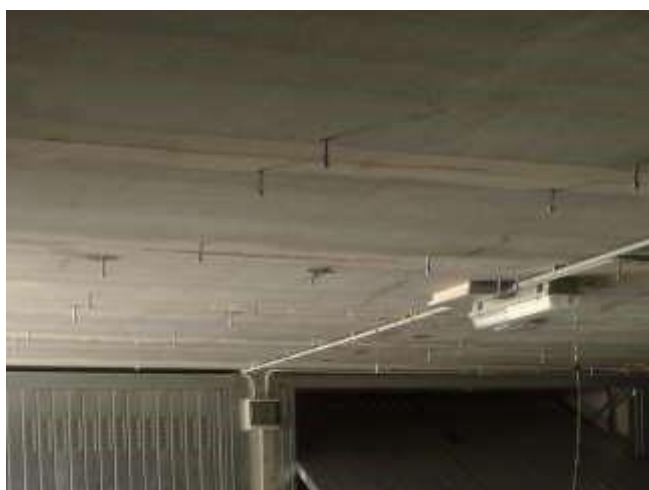
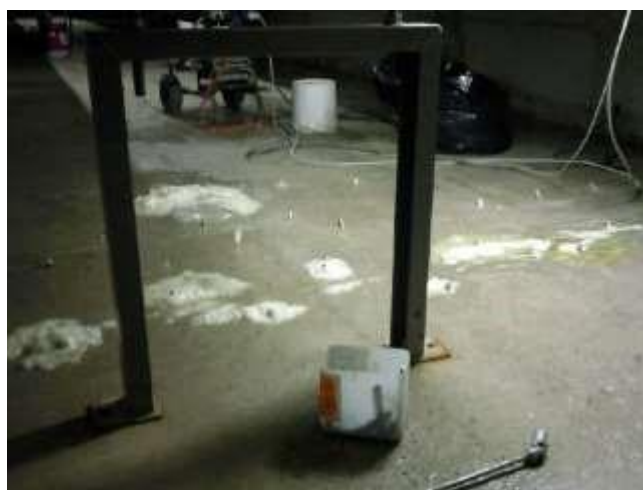
Il sistema utilizza le caratteristiche della resina idroespansiva idrofila e fluida che a contatto con l'acqua presente nella struttura aumenta di volume.

Le resine vengono "pomate" nella muratura, nelle cavillature, nelle riprese di getto o nei solai costituiti da lastre predalles, mediante l'utilizzo di apposite pompe che lavorano a pressione controllata.

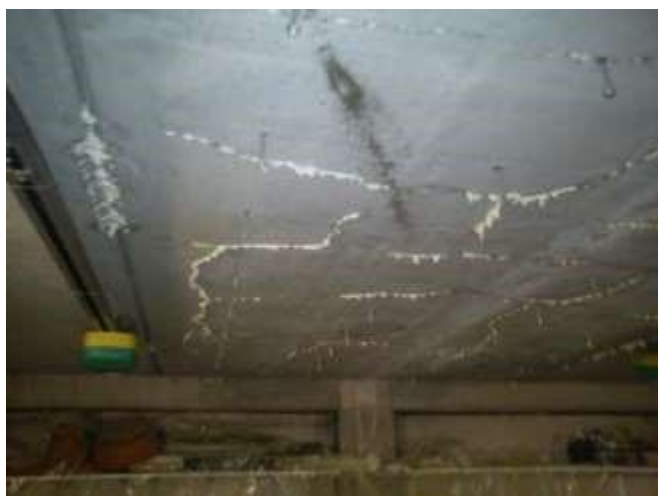
Le resine utilizzate reagiscono a contatto con l'acqua presente nella struttura rincorrendo l'infiltrazione presente all'interno della struttura respingendola fino al punto di ingresso, sigillando il punto di percolazione e ripristinando la corretta impermeabilità del manto isolante.

La resina poliuretanica idroespansiva o acrilica utilizzata ha un tempo di reazione che può variare da pochi secondi ad alcuni minuti. La scelta del tipo di resina e del tempo necessario alla catalisi viene effettuata in base alle lavorazioni da effettuare (venute di acqua più o meno in pressione, leggeri percolamenti, ampiezza delle cavillature, ecc.).

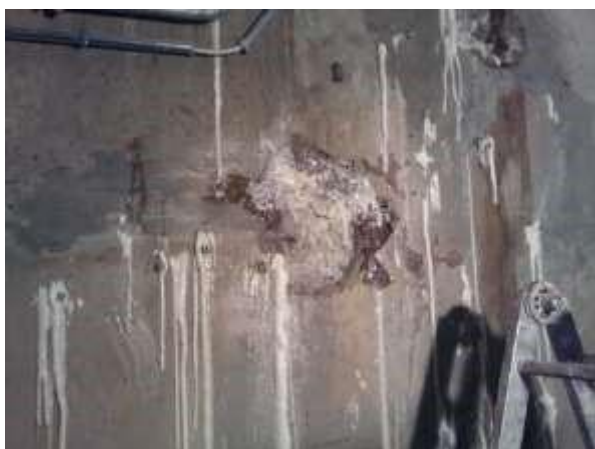
Una volta completato il processo di catalisi la resina iniettata si trasforma in un materiale a cellule chiuse con elevate caratteristiche impermeabili, grande elasticità ed ottima adesione.

In questo modo la struttura non è più a contatto con l'acqua traendone enorme vantaggio soprattutto rispetto a quei fenomeni di ossidazione delle strutture e del ferro di armatura che, se trascurati, possono portare al rapido ammaloramento dell'intero organismo edilizio.

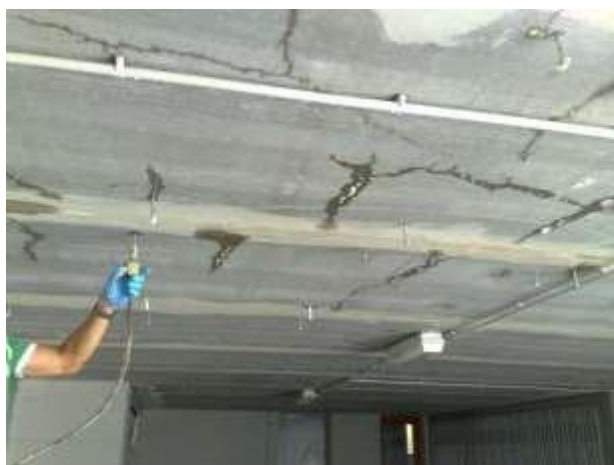
Generalmente una qualsiasi costruzione è caratterizzata da una vita utile di almeno 50 anni durante i quali le prestazioni strutturali e il comfort abitativo devono mantenersi ad un livello accettabile. Le infiltrazioni di acqua, se trascurate, possono ridurre drasticamente la fruibilità di ogni ambiente e portare ad un veloce degrado dei materiali impiegati. Per esempio, l'acqua a contatto con le armature ne causa l'ossidazione e il conseguente aumento di volume che può causare il distacco del copriferro.

Quest'ultimo elemento è di fondamentale importanza nelle strutture in cemento armato in quanto protegge il nucleo resistente di travi e pilastri.

Analogamente, i percolamenti nelle pareti di laterizio portano ad una imbibizione della muratura con conseguente degrado e successivo distacco degli intonaci.
